Stav objektu bastionu podzim 2007 – SV nároží se severní zdí

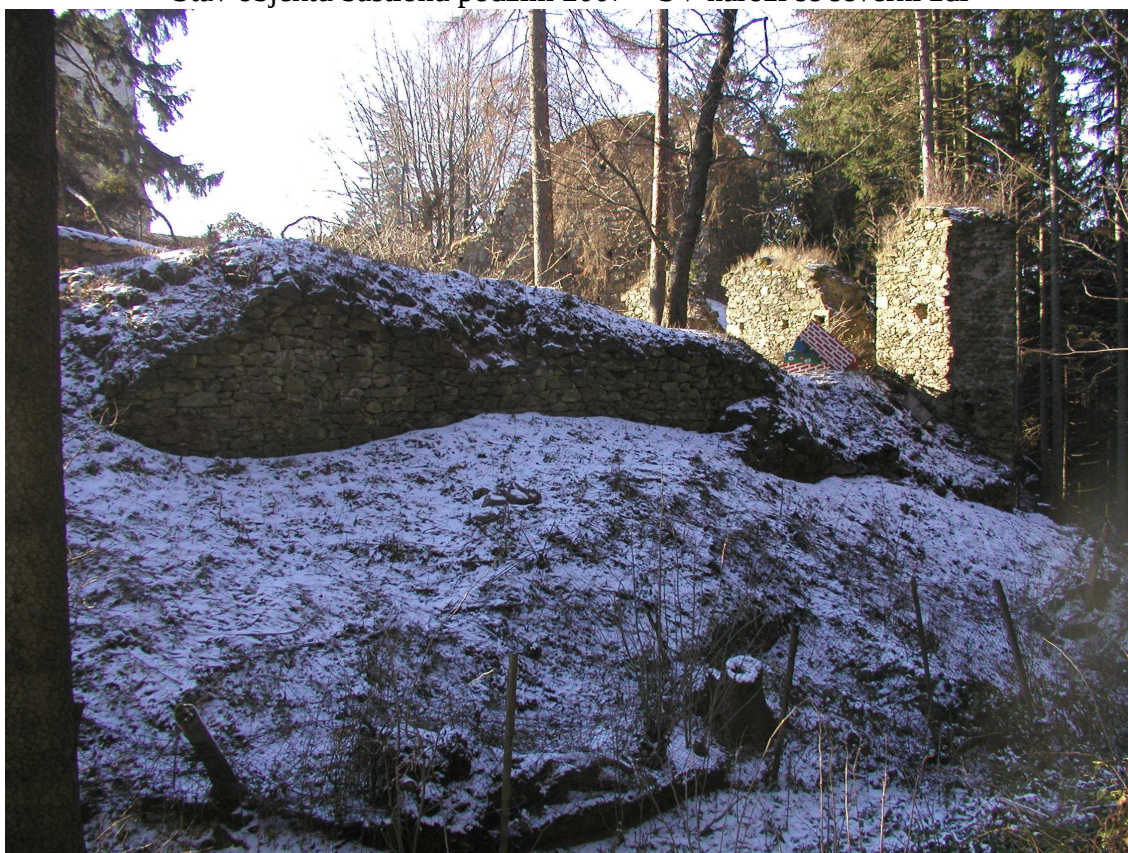
Stav části severní zdi od místa destrukce u SV nároží až k napojení na příčnou zeď západní – prosinec 2007

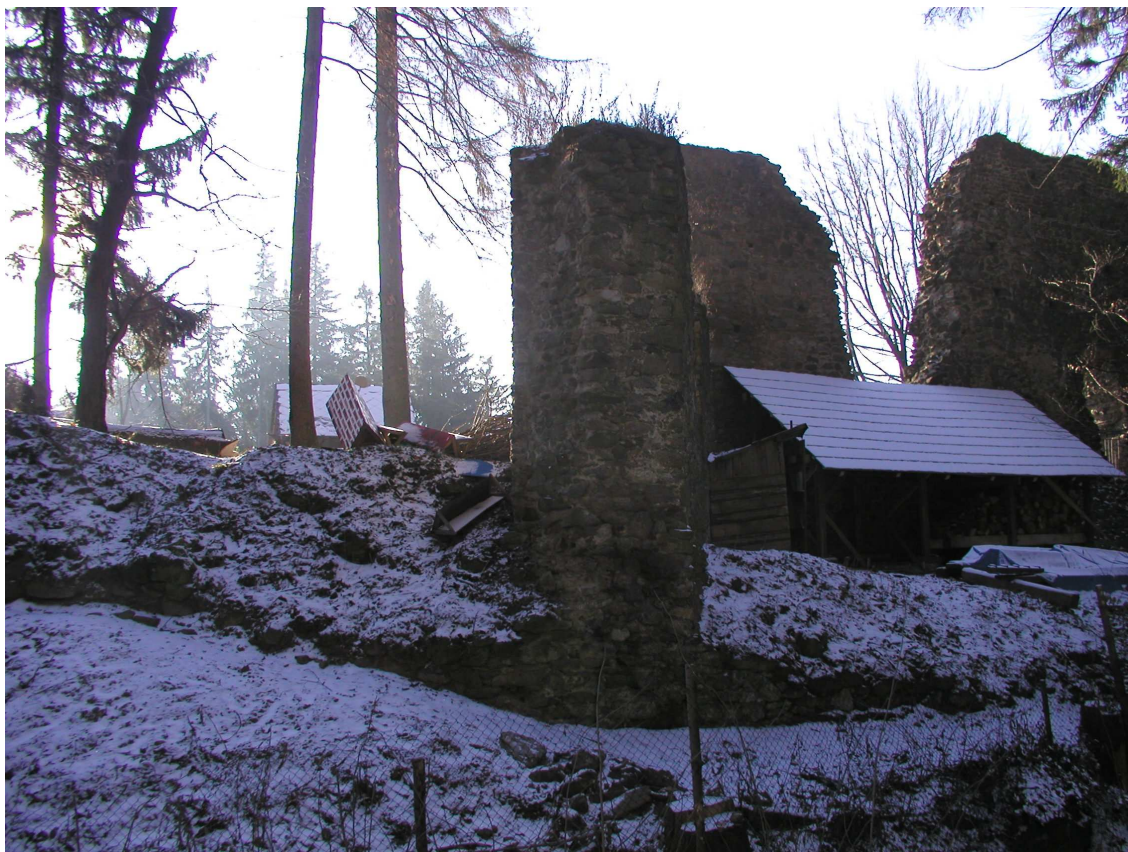
Detail styku severní zdi bastionu a části hradby severní před renes.palácem – stav prosinec 2007

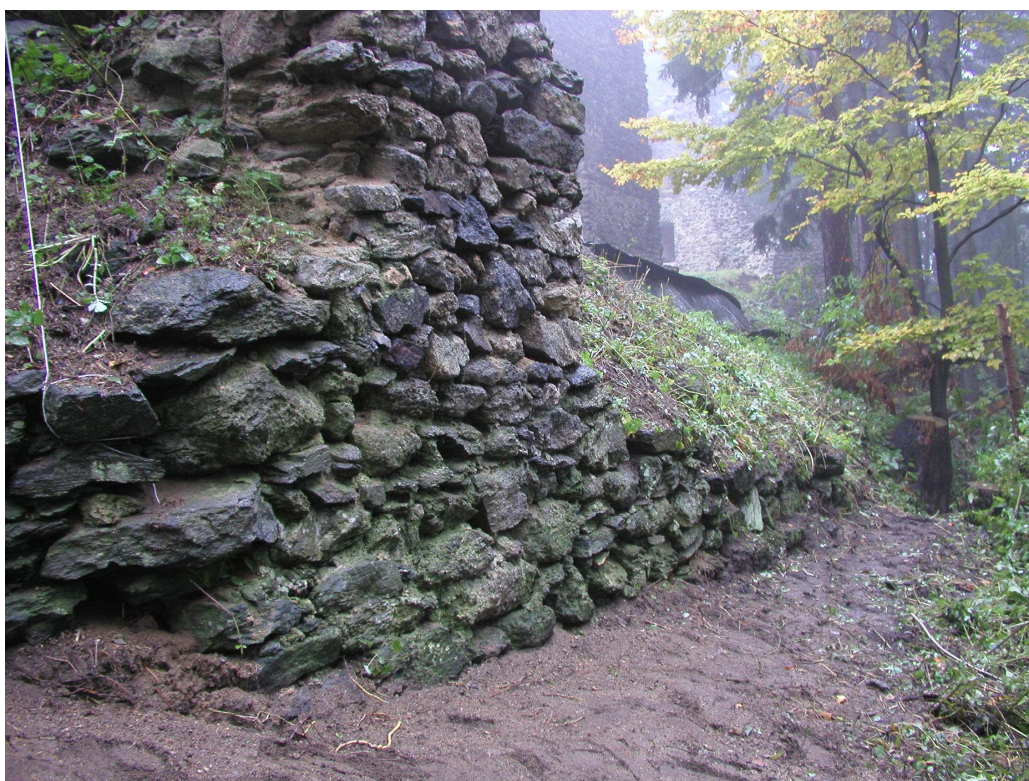
Detailní pohled na část zachovalého líce sevrní zdi hradeby za ren.palácem – patrný odskok – rozšíření zdiva s úrovní těsně u terénu stávajícího, horní část příčné zdi západní bastionu s trhlinou – resp. odtrženou dozdívkou z 20.století

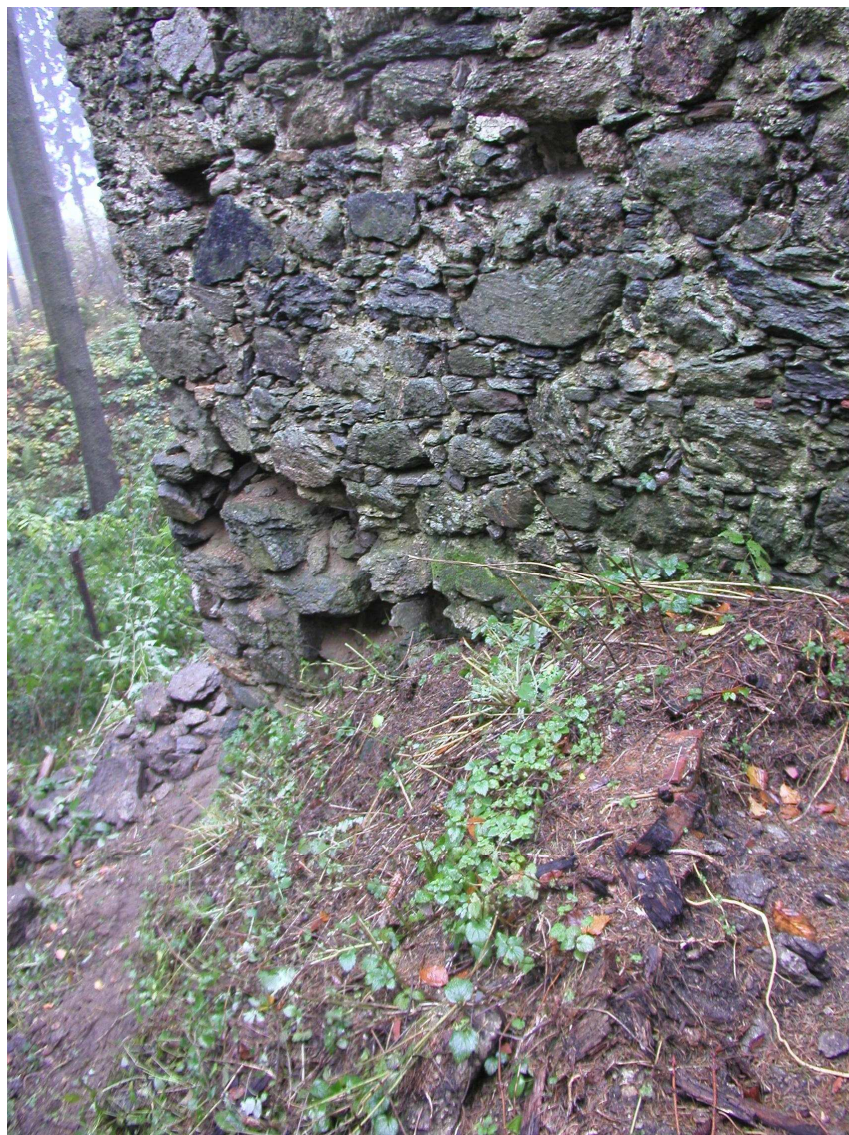
Detail poškození, resp.odpadlé dodatečné plomby na západní stěně bastionu v místě kde má probíhat těleso severní hradby renes.paláce

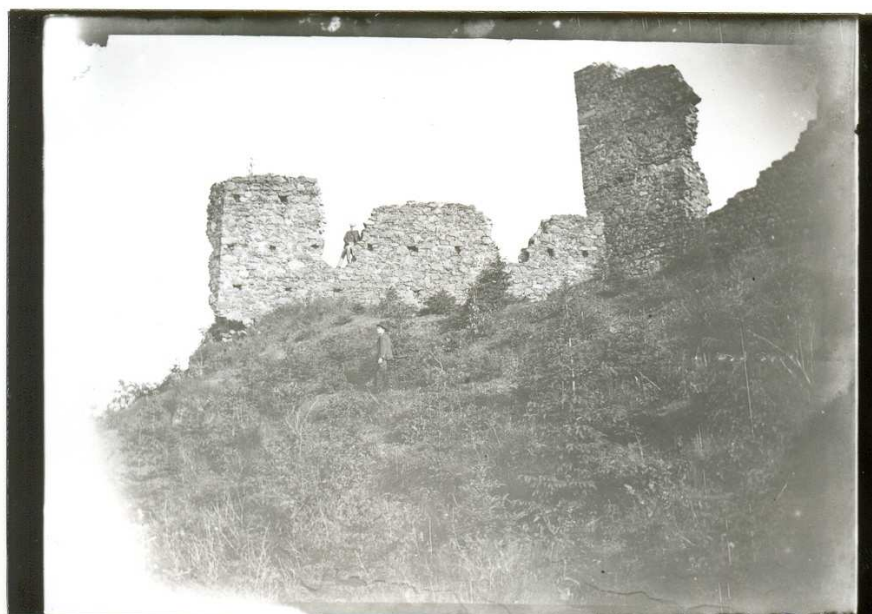
Stav zdiva na počátku 20.století s patrným podlámáním nároží

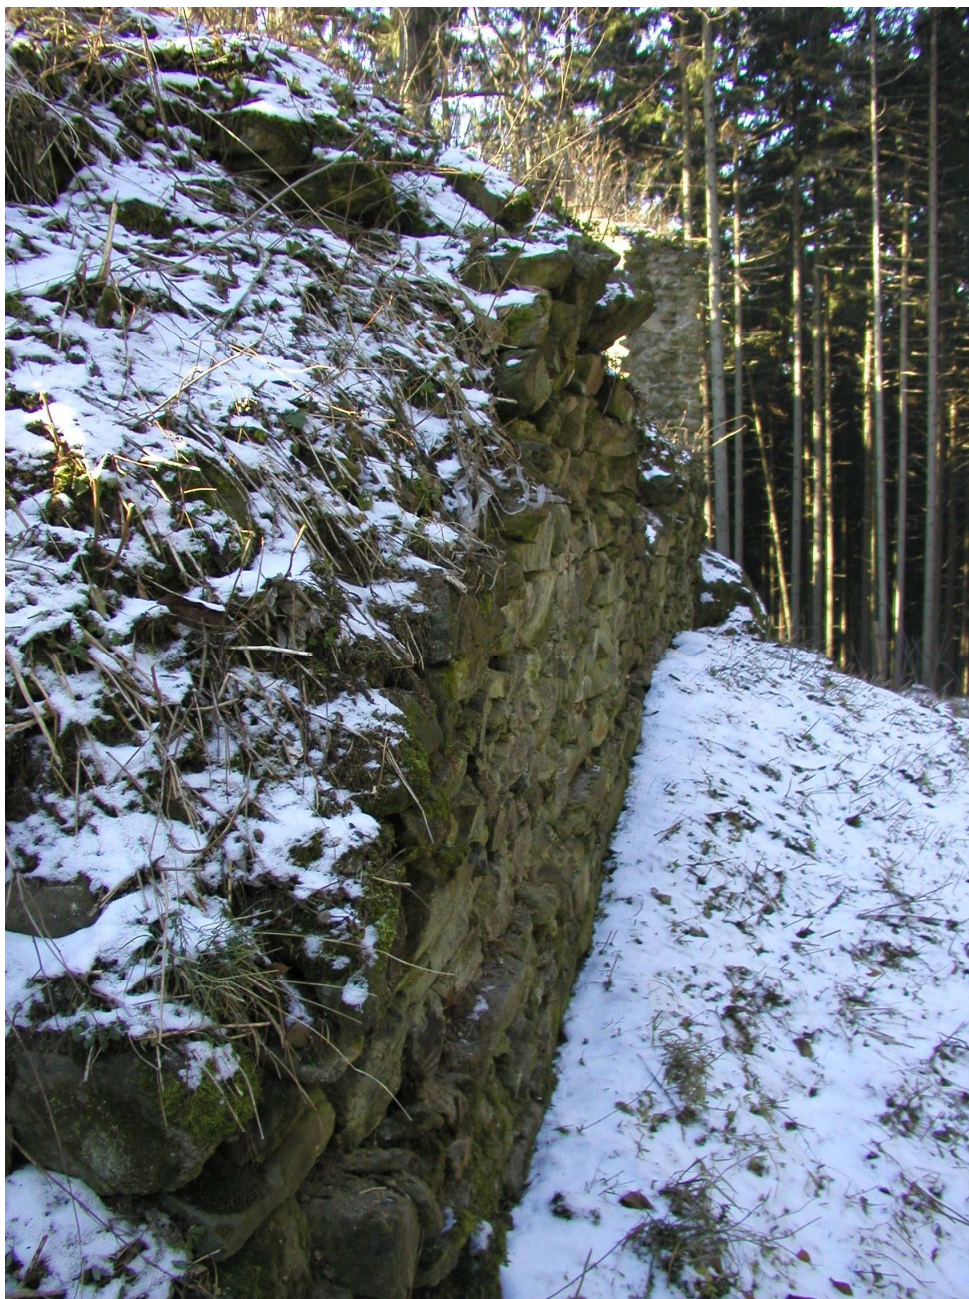
Stav koruny severní zdi bastionu – stav: drn, rozvolněné 3-4 šáry, následně značně rozvolněné zdivo s nutností hloubkového spárování a klínování, výrazná stavební přestávka – dělicí fáze výstavby (úrovně lešení), spodní část částečně rozrušené spárování s nutným doklínováním a spárováním (pohled od východu – stav prosinec 2007).

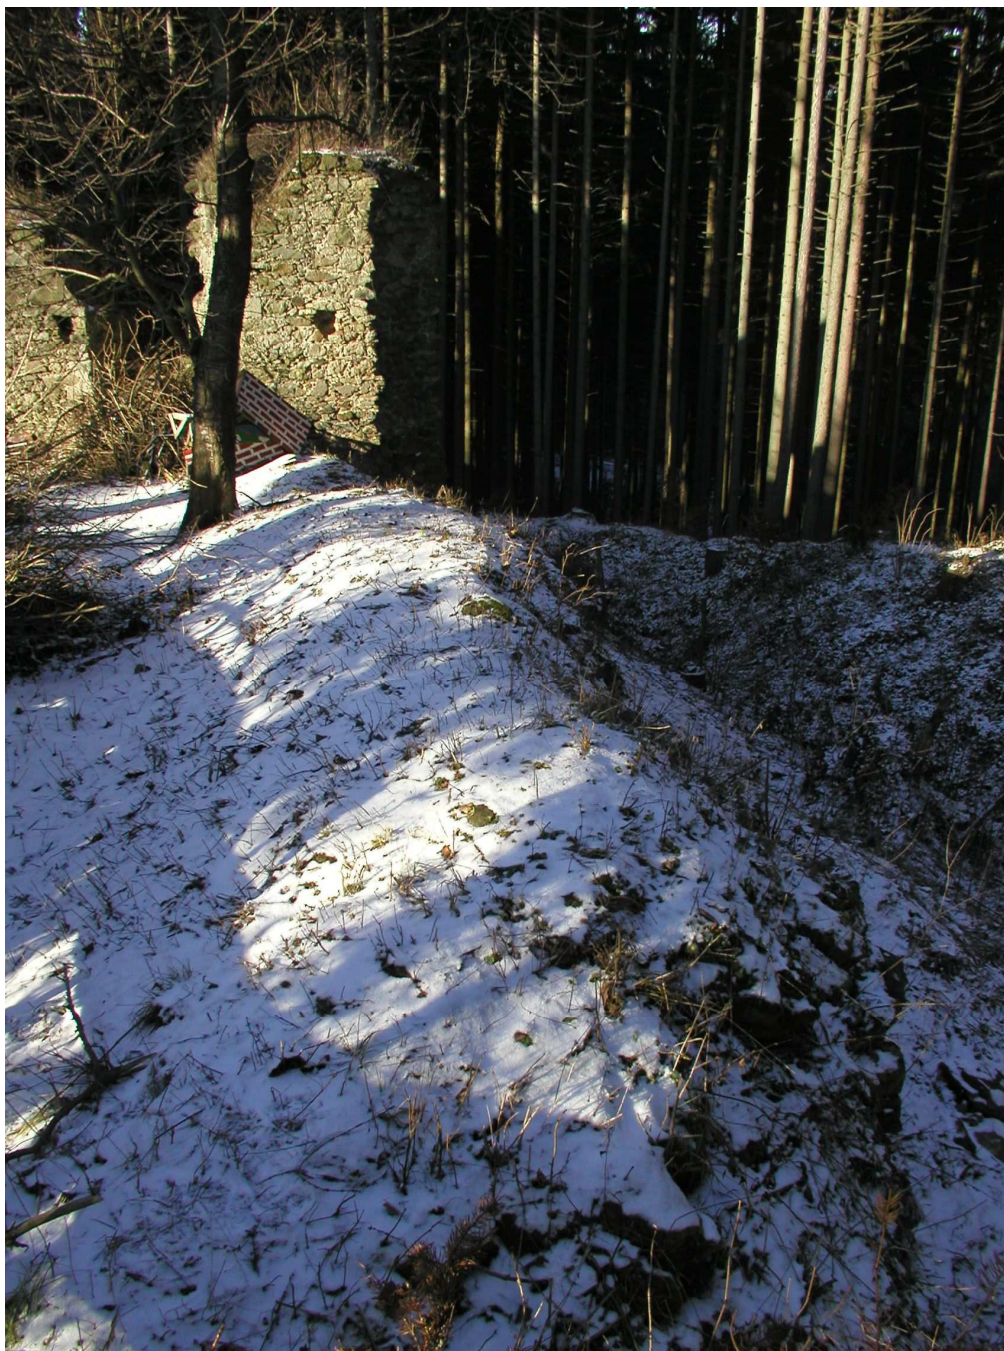
Stav koruny zdiva severní části bastionu po úsek destrukce – prosinec 2007

Patrný výrazný suťový kužel ze strany vnitřního líce s výrazným otiskem navazující vyšší úrovně severní zdi na západní stěně bastionu. Tato partie zdiva navržena sloučit 1. a 2.etapa prací s odkryvem části tohoto suťového kužele v šíři max.1-1,5m a hloubce max.50cm a rozkryvem koruny zdiva pro možnost nadezdění rozvolněné partie včetně části vnitřního líce 1-2 šáry, s vyspádováním k vnějšímu líci.
