C.4 Problémový výkres

ÚSVP Horní náměstí, Dolní náměstí a lokalita Zichpil, Humpolec

studie

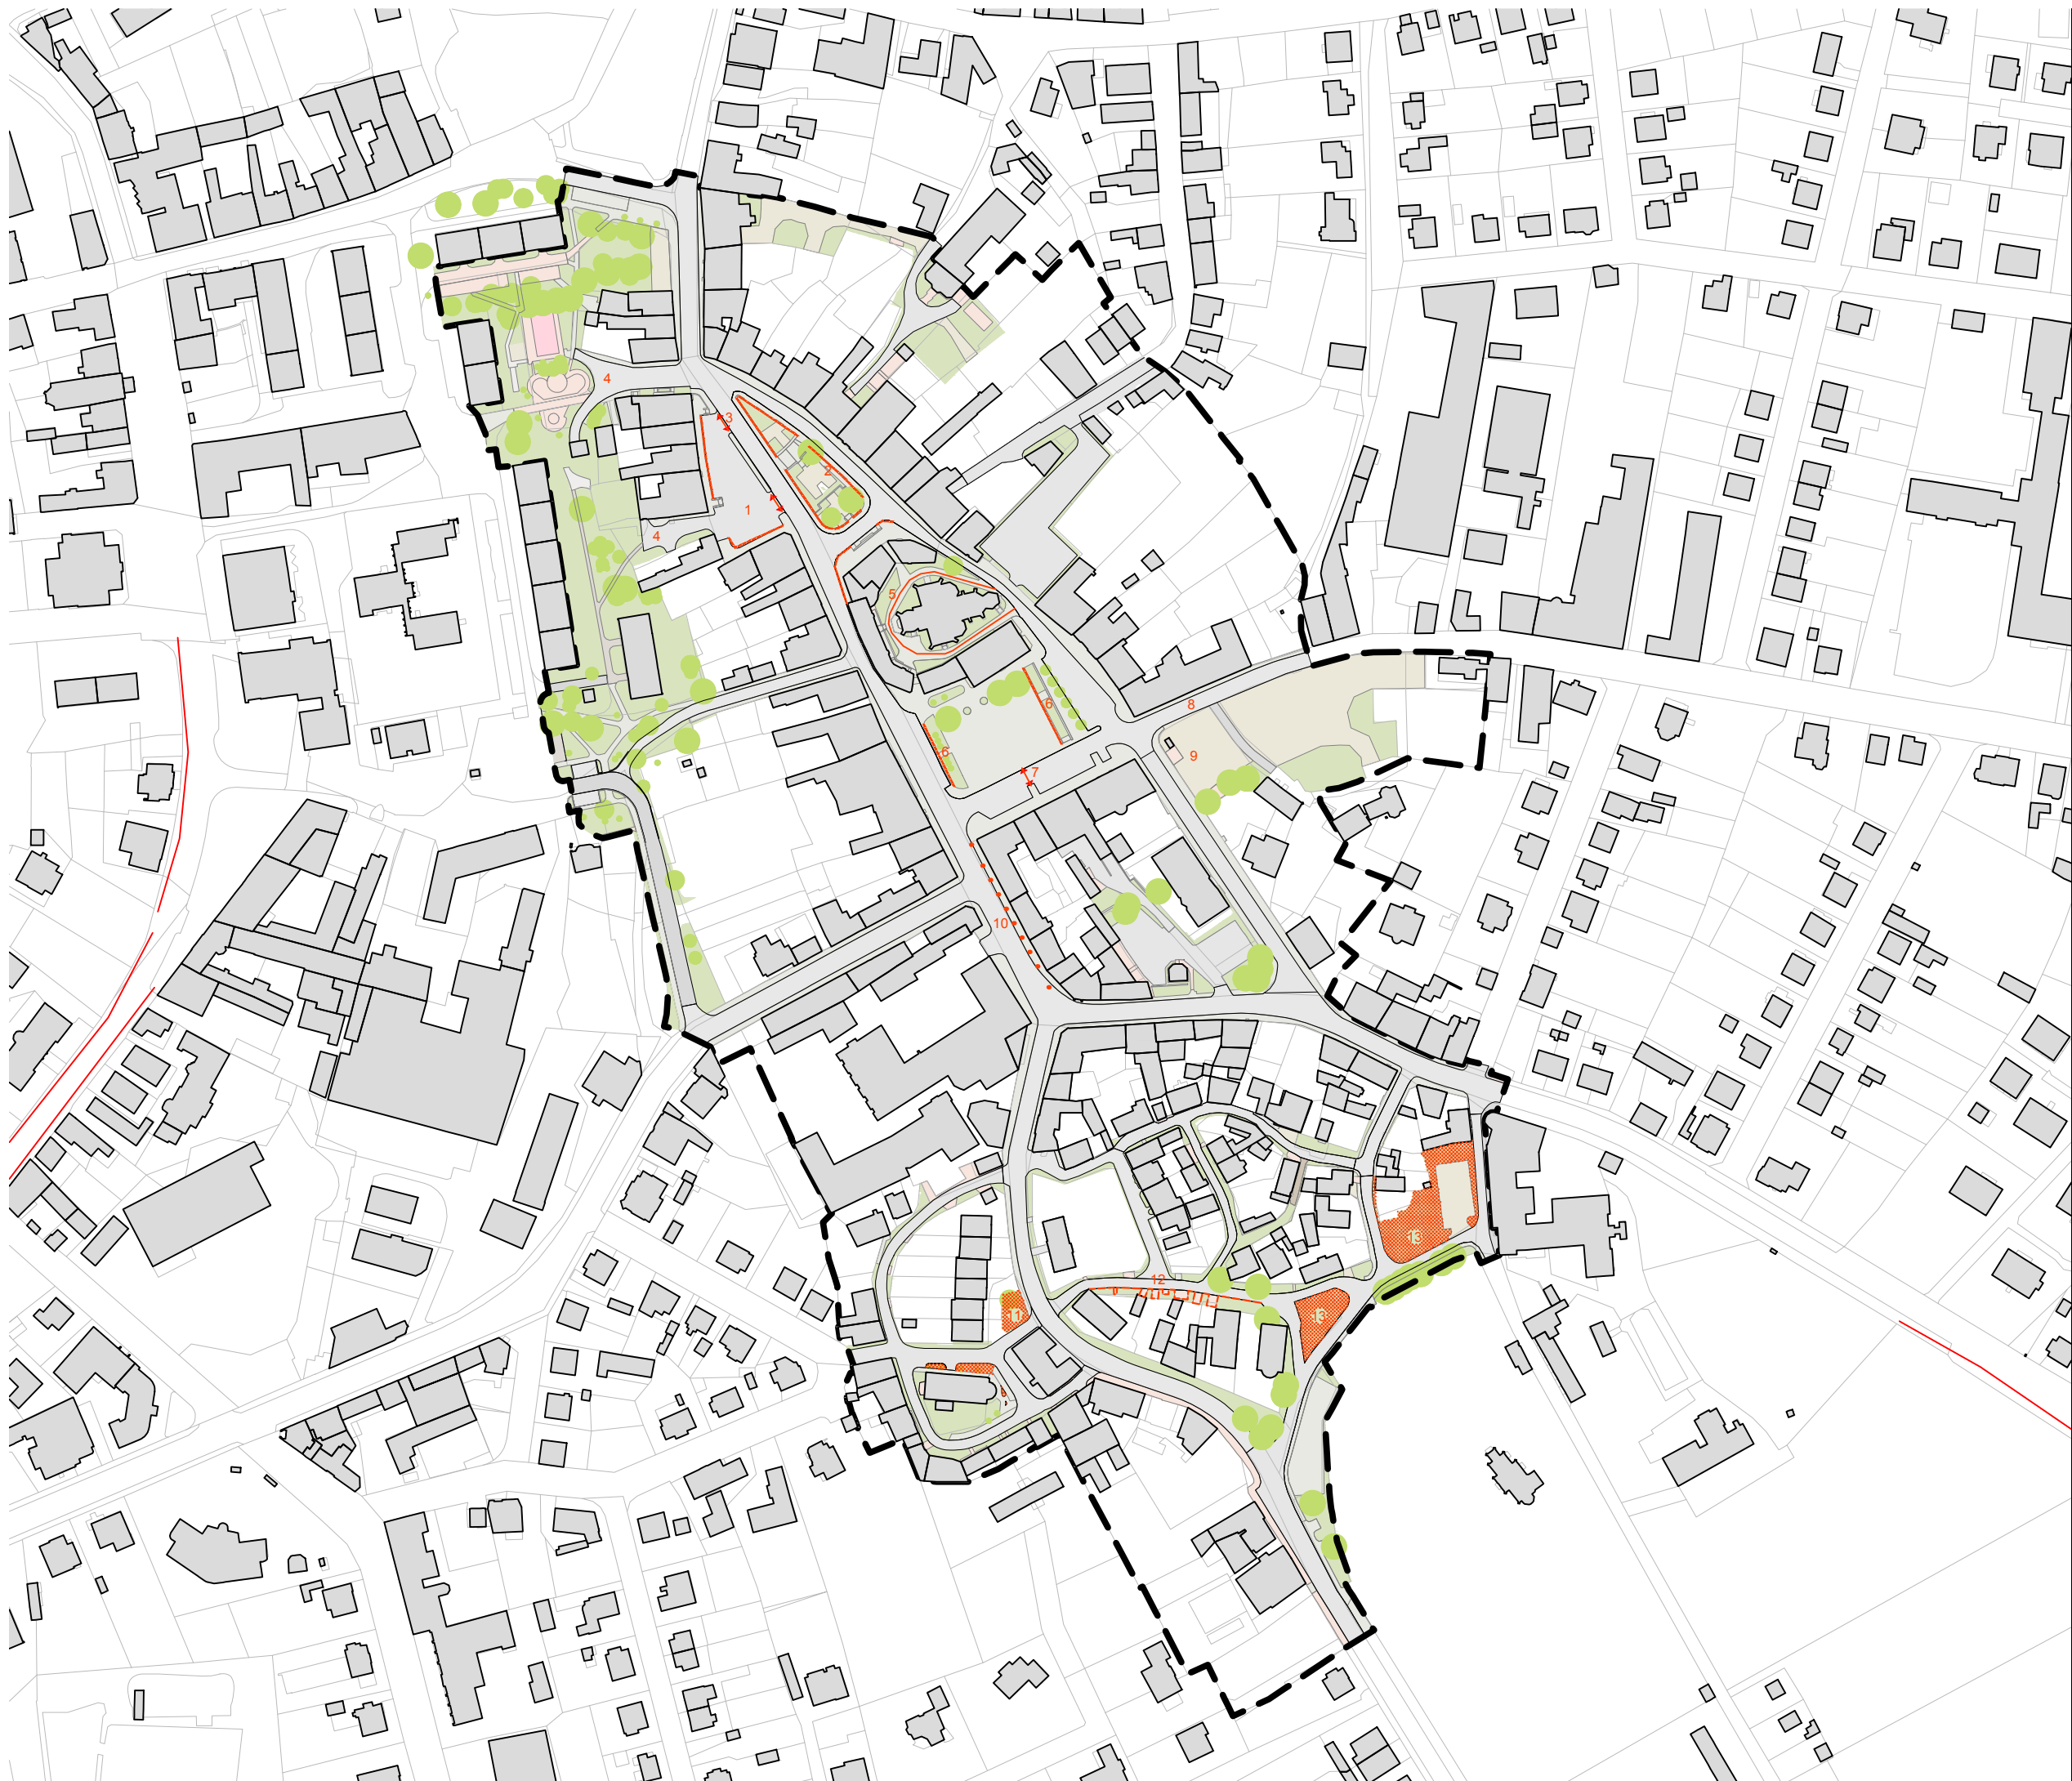
- 1 převažující dopravní funkce náměstí rozděljuje prostor na ostrůvky pro pěší
- 2 bariéry v pohybu pěších
- 3 nevhodné přechody pro chodce
- 4 rušivý průhled na sídliště
- 5 nepřehledný, nebezpečný prostor, vjezd a parkování aut
- 6 nekoncepční zeleň s bariérovým efektem
- 7 nadbytečný přechod pro chodce
- 8 nebezpečný prostor před školou
- 9 proluka v exponovaném průhledu z náměstí
- 10 chybějící zeleň
- 11 nekoncepční rozšíření plochy zeleně s nízkou užitnou hodnotou
- 12 dlážděné plochy fragmentují prostor
- 13 nevhodné parkové úpravy na klíčových parcelách Zichpilu
